Société Nouvelle Centrair

BULLETIN DE SERVICE

N° 101-34

OBJET : VERIFIER LE BON ETAT DES ROULEMENTS DU SYSTEME DE BRANCHEMENT AUTOMATIQUE SUR LA GOVERNE DE PROFONDEUR

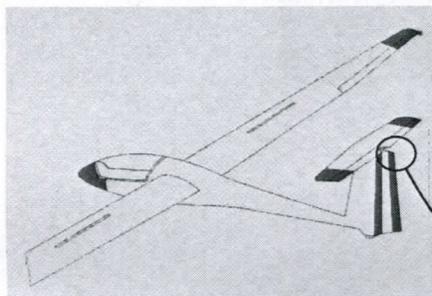
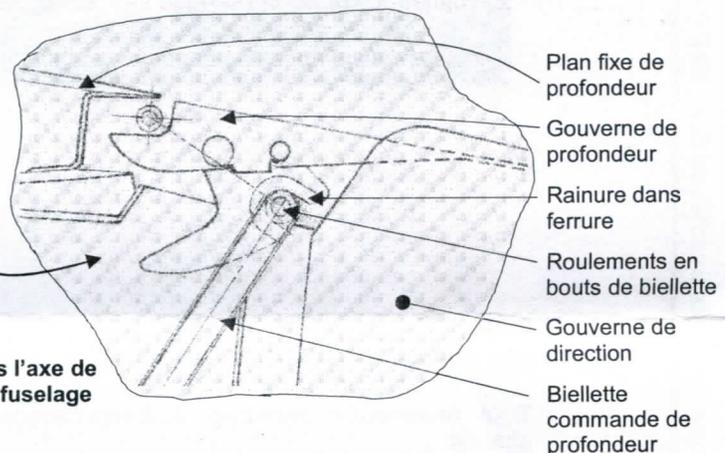
Section dans l'axe de symétrie du fuselage

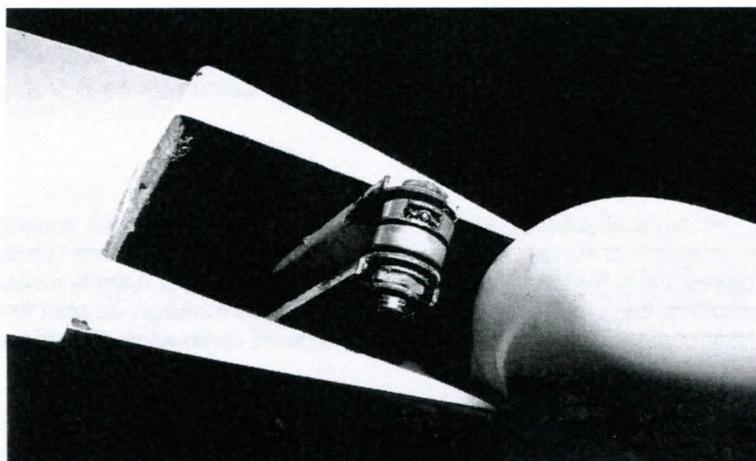
Des cas de rupture de roulement nous ont été signalés récemment. En cas d'endommagement de la cage extérieure des roulements, du jeu peut apparaître dans la timonerie de profondeur et dégrader les caractéristiques de vol du planeur (stabilité, flottement,...).

Ces endommagements semblent avoir été causés par des chocs ou contraintes lors du montage du plan fixe horizontal.

Doivent être recherchés tout point dur lors de la rotation de la cage extérieure et toute crique sur celle-ci.

Les endommagements constatés vont jusqu'à l'absence d'une partie de la cage extérieure (voir photo ci-dessous).

Bielle de commande de profondeur et roulements branchement automatique, vue de dessus de la dérive verticale du fuselage

Tout endommagement constaté doit être signalé à SN CENTRAIR. Le planeur n'est alors pas navigable en l'état et nécessite une réparation.

Tout roulement endommagé doit être remplacé par un roulement réf. SN CENTRAIR 420009.
